Le Château de Melgueil

Classé Monument Historique en 2010, l'édifice est réhabilité en 2017 et 2018 par la Ville de Mauguio Carnon. L'objectif est de restaurer et valoriser les éléments architecturaux et historiques les plus anciens, à savoir ceux des XVI^e et XVII^e siècles, afin de dévoiler au public la richesse de ce haut lieu de l'histoire melgorienne. Recherches archéologiques, taille de pierre, restauration de décors peints et de menuiseries, électricité... 13 entreprises interviennent sur le chantier guidées par un cabinet d'architecture spécialisé dans la restauration d'ouvrages historiques. Présent sur toutes les étapes du chantier, le photographe Melkan Bassil, rend compte par ses clichés de l'évolution et de la transformation du lieu au gré des interventions des différents corps de métiers.

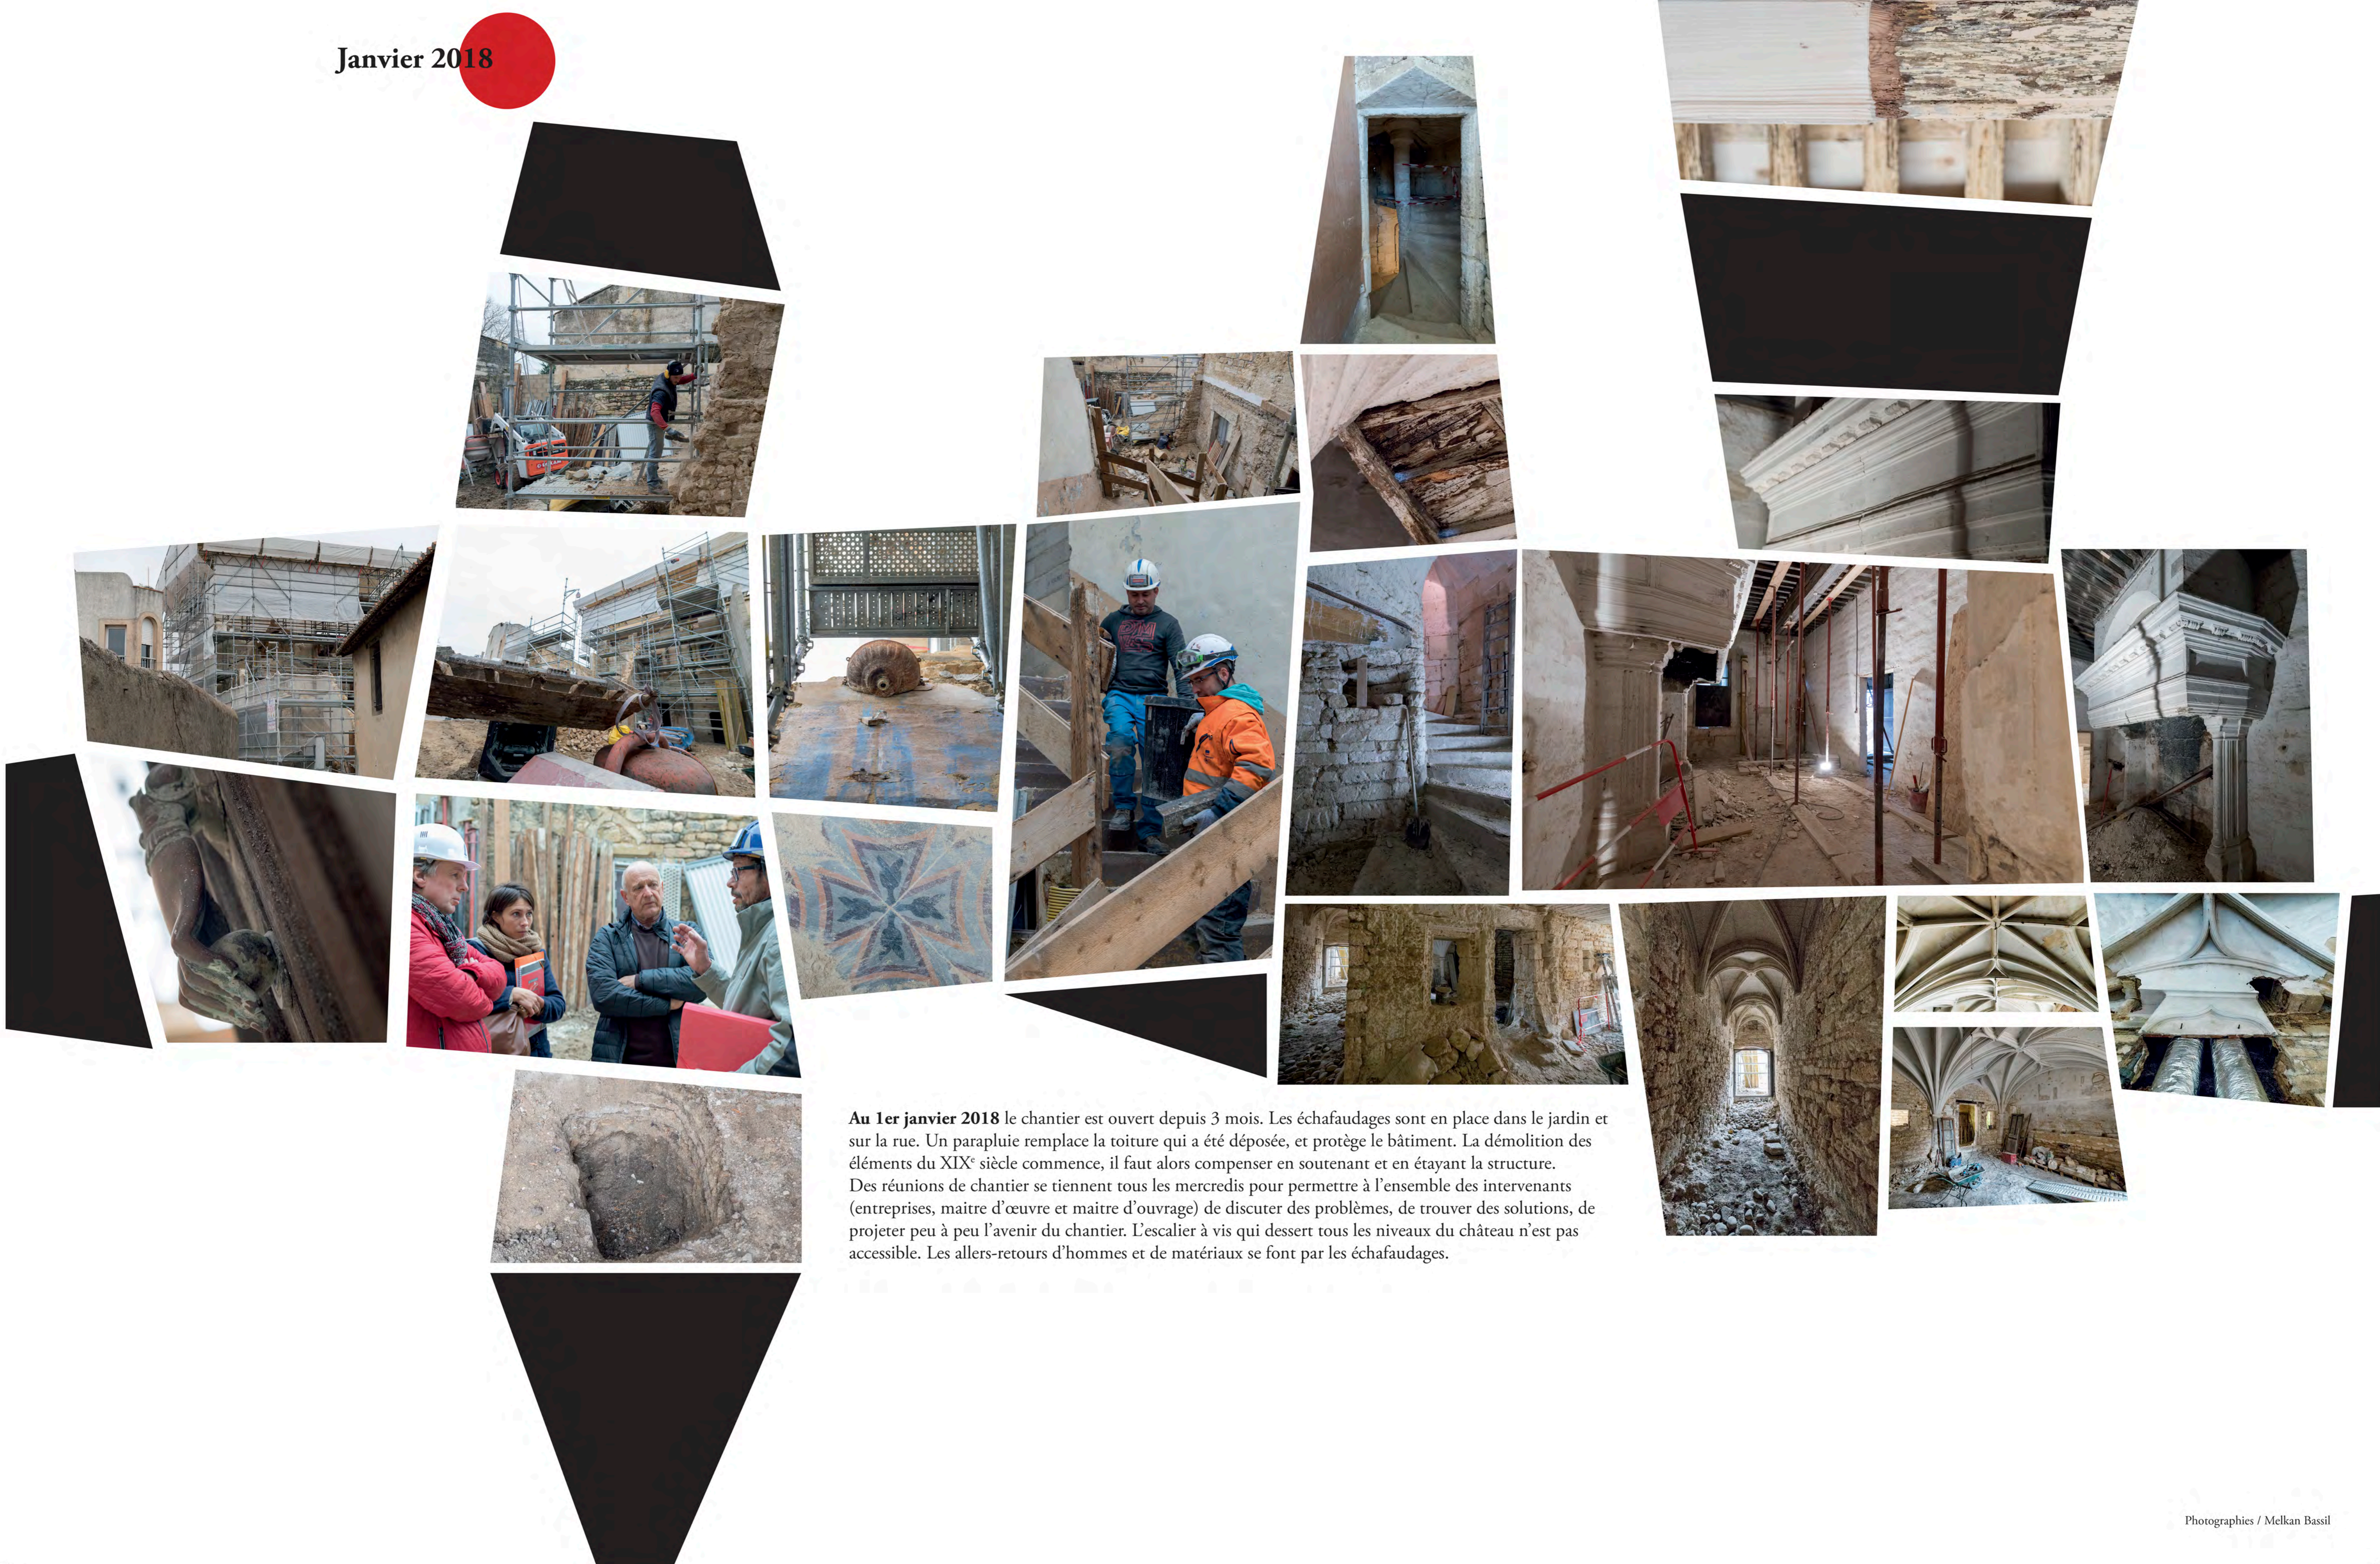
Janvier 2018

Au 1er janvier 2018 le chantier est ouvert depuis 3 mois. Les échafaudages sont en place dans le jardin et sur la rue. Un parapluie remplace la toiture qui a été déposée, et protège le bâtiment. La démolition des éléments du XIX^e siècle commence, il faut alors compenser en soutenant et en étayant la structure. Des réunions de chantier se tiennent tous les mercredis pour permettre à l'ensemble des intervenants (entreprises, maître d'œuvre et maître d'ouvrage) de discuter des problèmes, de trouver des solutions, de projeter peu à peu l'avenir du chantier. L'escalier à vis qui dessert tous les niveaux du château n'est pas accessible. Les allers-retours d'hommes et de matériaux se font par les échafaudages.

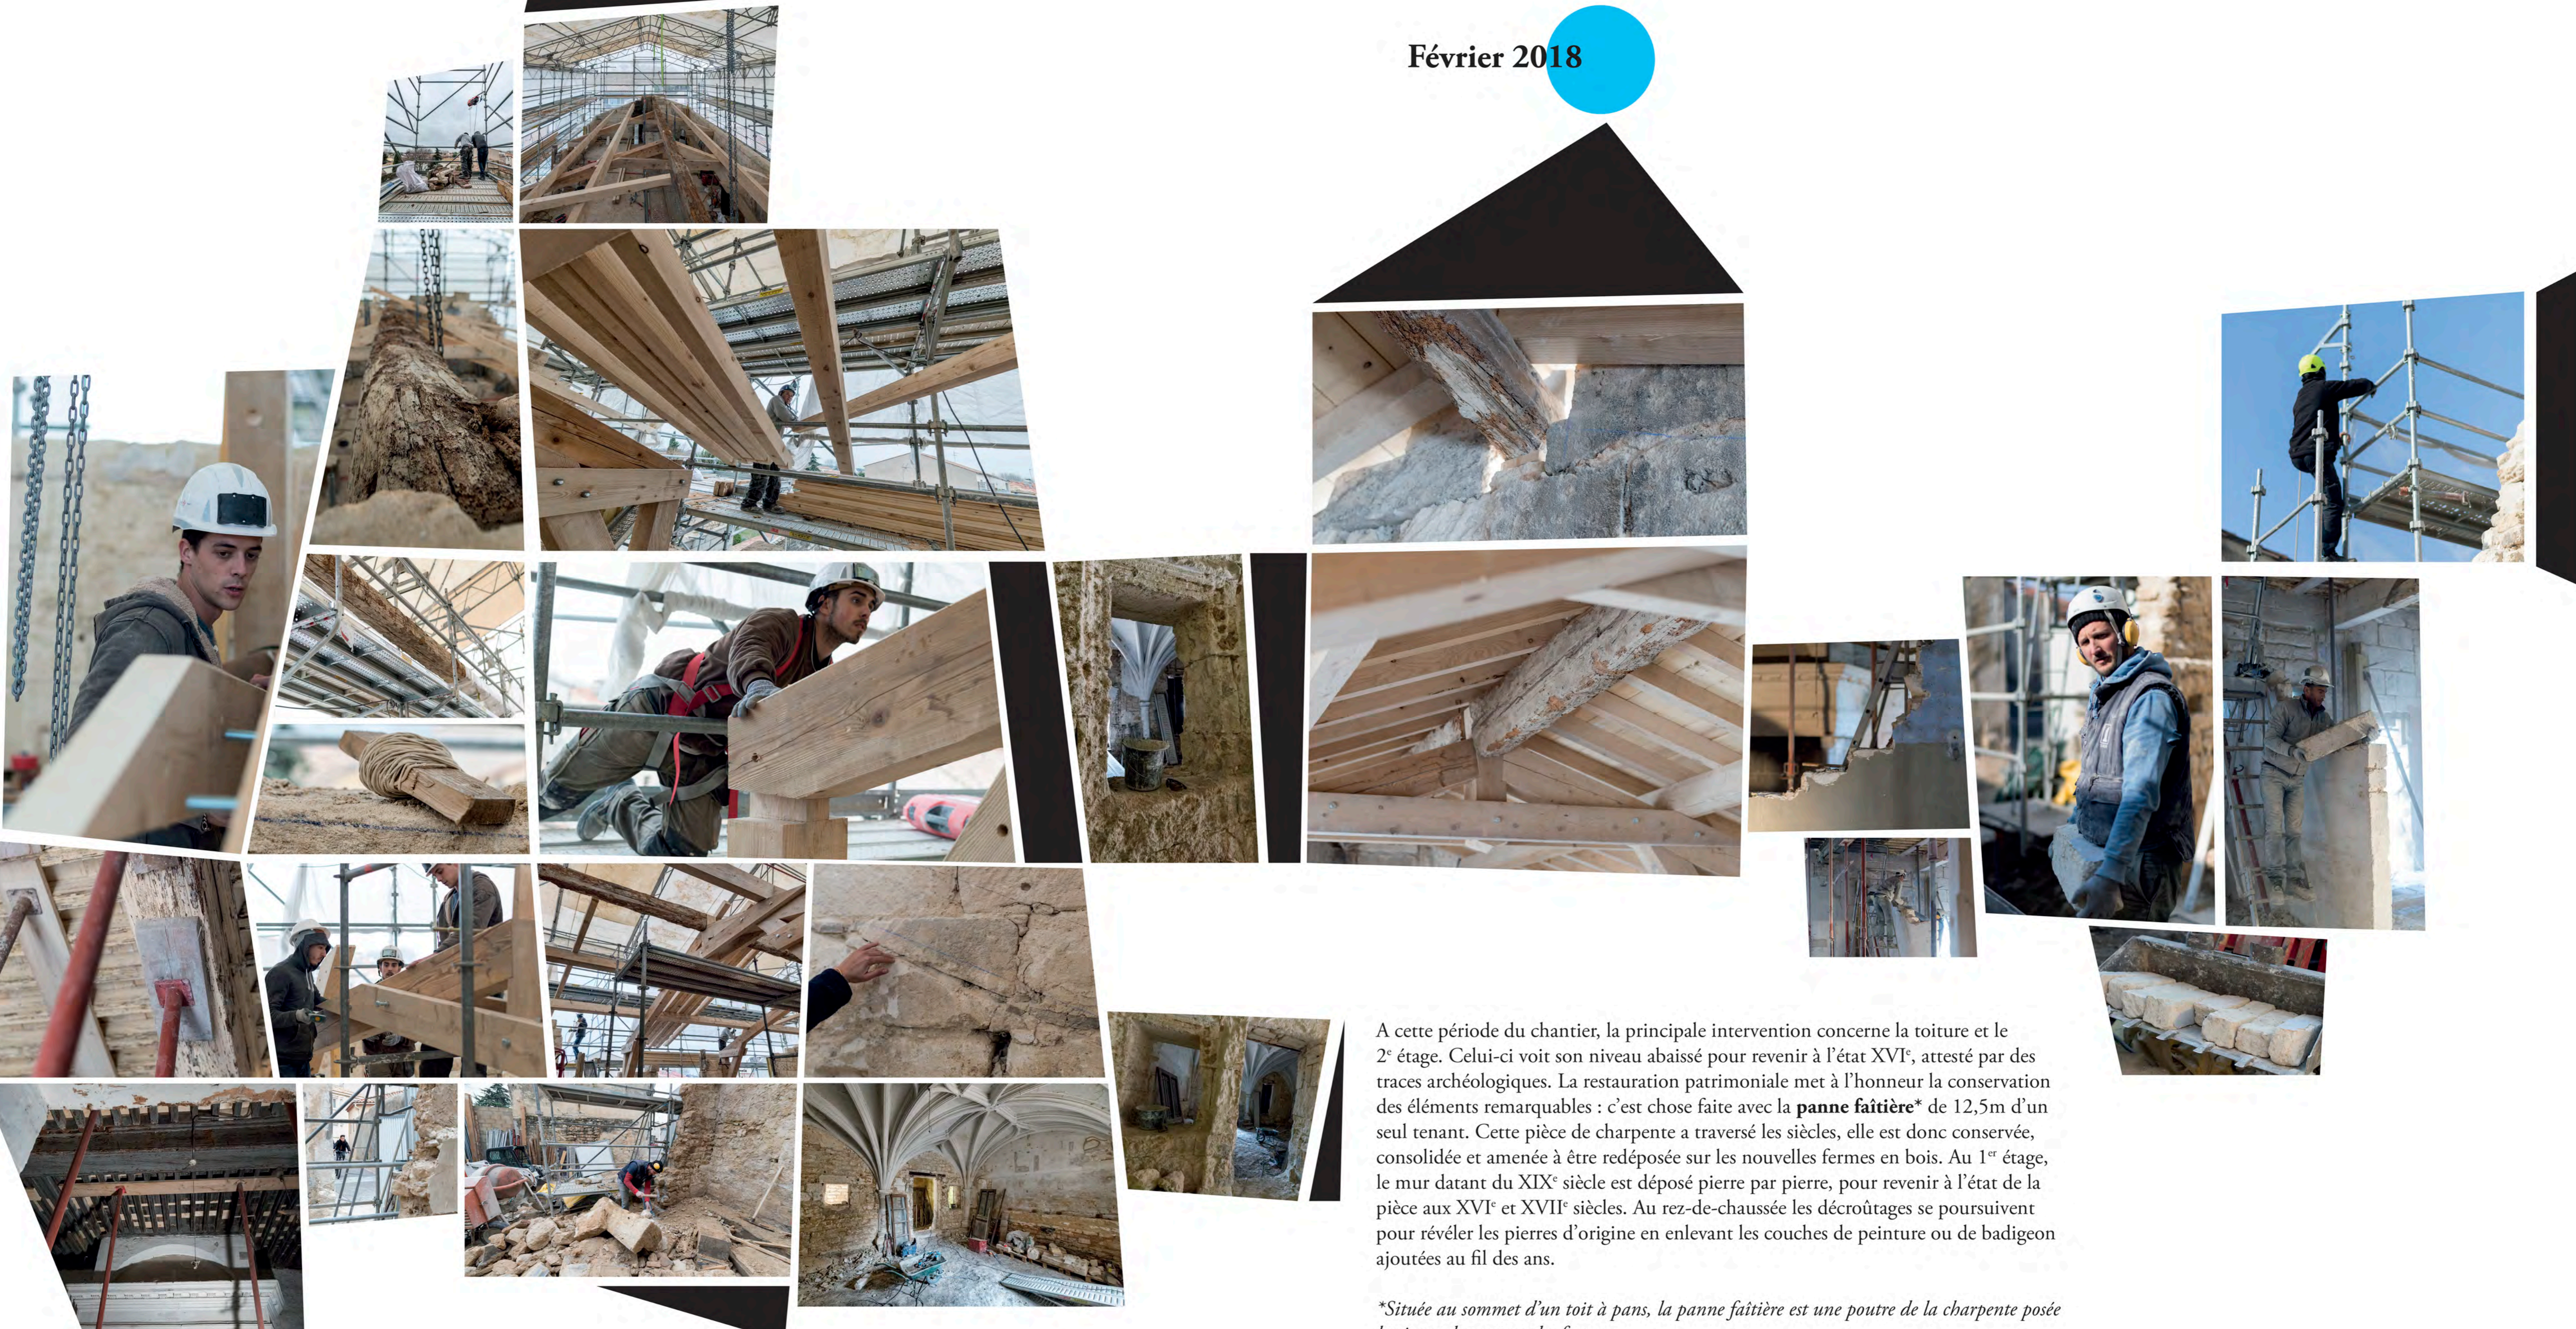
Février 2018

A cette période du chantier, la principale intervention concerne la toiture et le 2^e étage. Celui-ci voit son niveau abaissé pour revenir à l'état XVI^e, attesté par des traces archéologiques. La restauration patrimoniale met à l'honneur la conservation des éléments remarquables : c'est chose faite avec la **panne faitière*** de 12,5m d'un seul tenant. Cette pièce de charpente a traversé les siècles, elle est donc conservée, consolidée et amenée à être redéposée sur les nouvelles fermes en bois. Au 1^{er} étage, le mur datant du XIX^e siècle est déposé pierre par pierre, pour revenir à l'état de la pièce aux XVI^e et XVII^e siècles. Au rez-de-chaussée les décroûtages se poursuivent pour révéler les pierres d'origine en enlevant les couches de peinture ou de badigeon ajoutées au fil des ans.

**Située au sommet d'un toit à pans, la panne faitière est une poutre de la charpente posée horizontalement sur les fermes.*

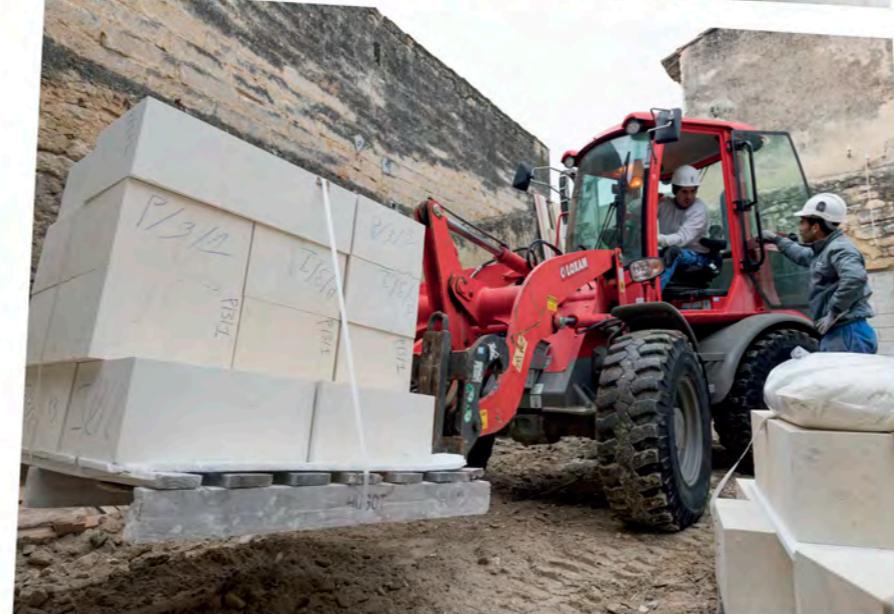
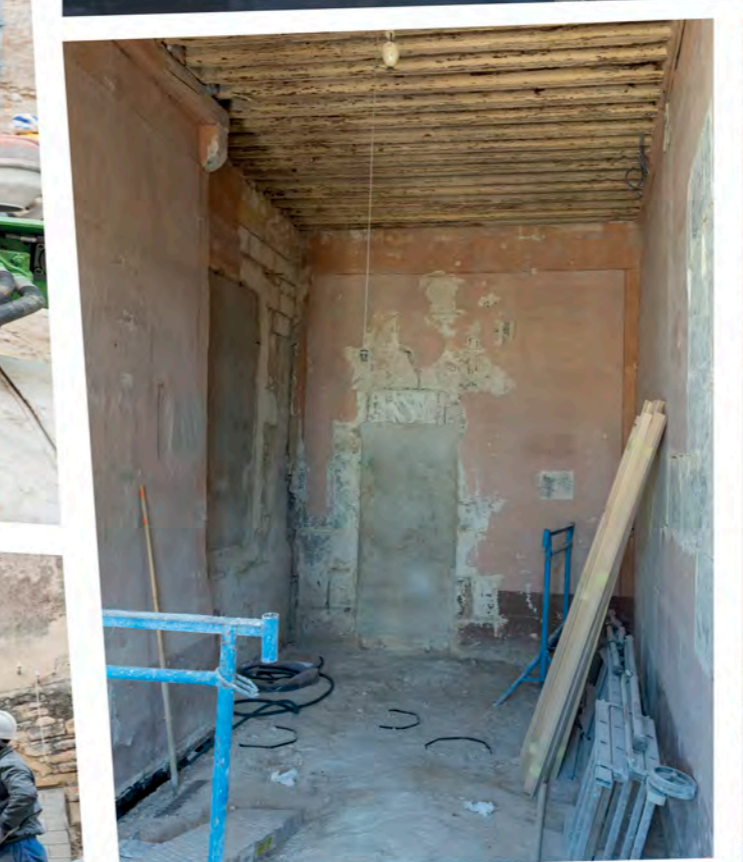
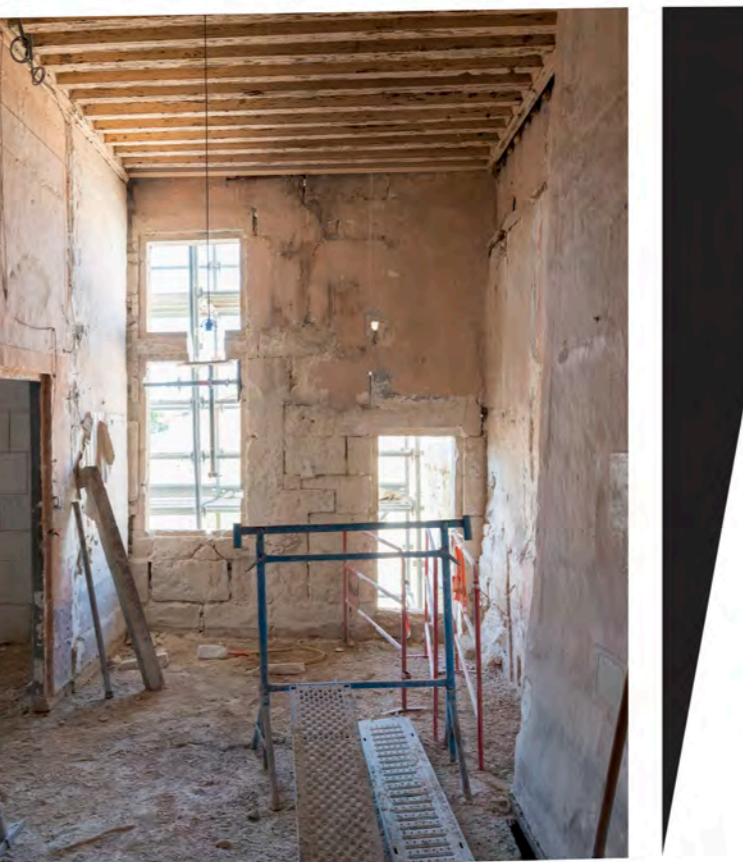
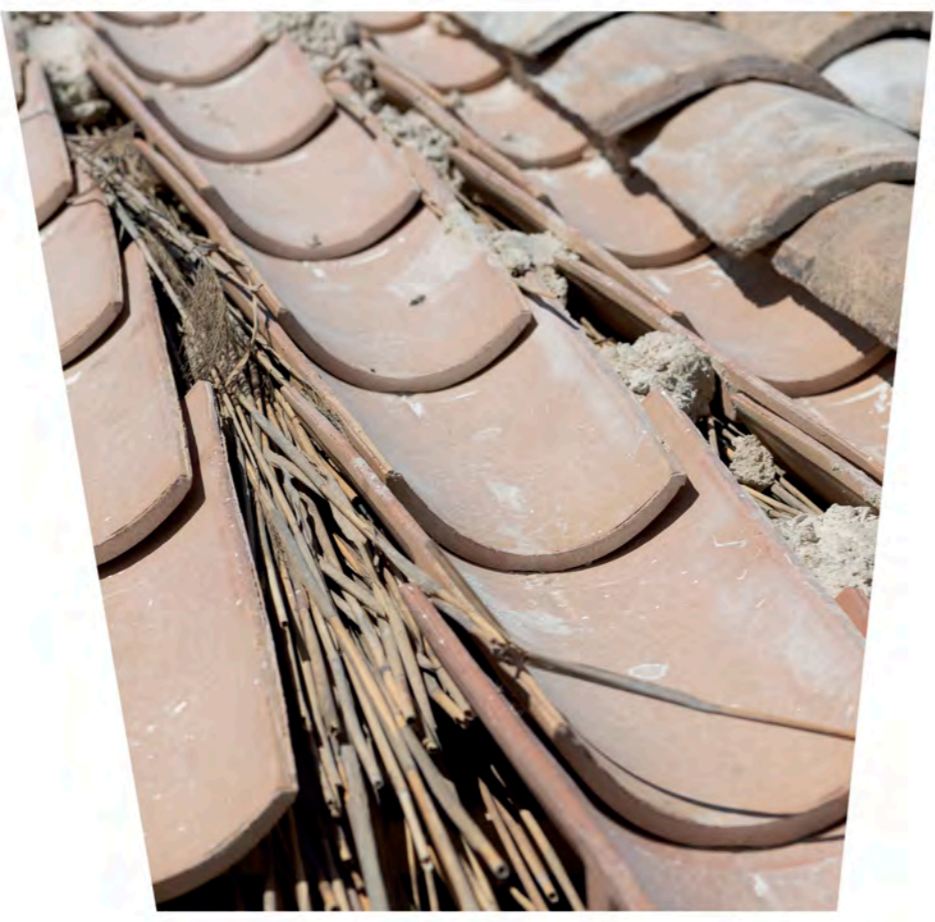
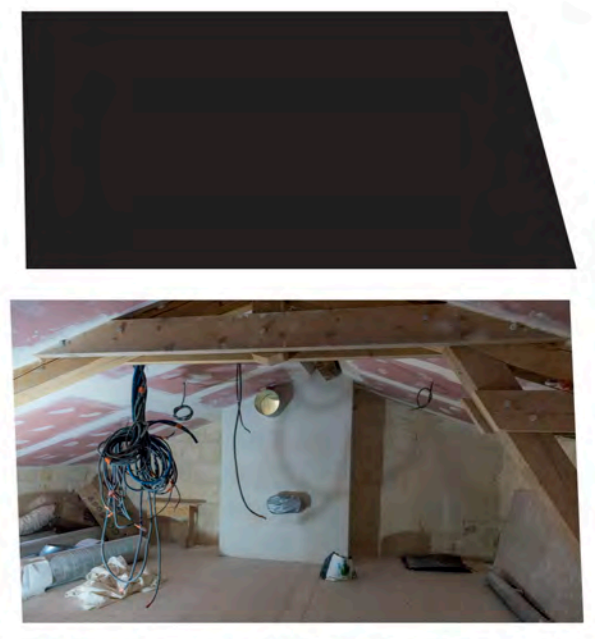
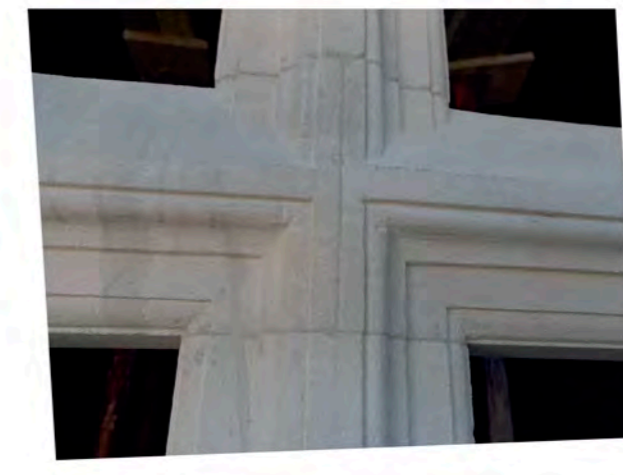
Mars 2018

Le 2^e étage prend forme avec son plancher bois, son toit, ses murs en pierre de taille. Le rez-de-chaussée voit quant à lui son sol décaissé. Les gaines permettant la circulation des fluides (ventilation et chauffage) sont alors posées avant d'être recouvertes par une chape. Dans un esprit de restitution, les ouvertures des XVI^e et XVII^e siècles sont rouvertes tandis que celles du XIX^e siècle sont bouchées. Le chantier est rythmé par une circulation permanente d'engins et de matériaux. Les pierres notamment, sont amenées pour être taillées in situ. Il s'agit de pierres d'Oppède provenant de la carrière d'Estailade, dans les Bouches du Rhône. Les souches des cheminées (sorties de toit) ont été mises en place, suivant les conduits des cheminées d'origine.

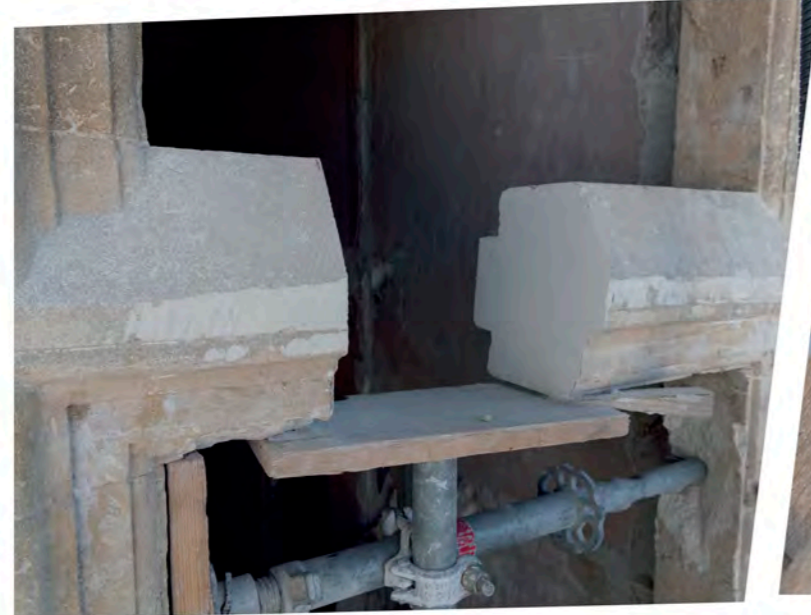
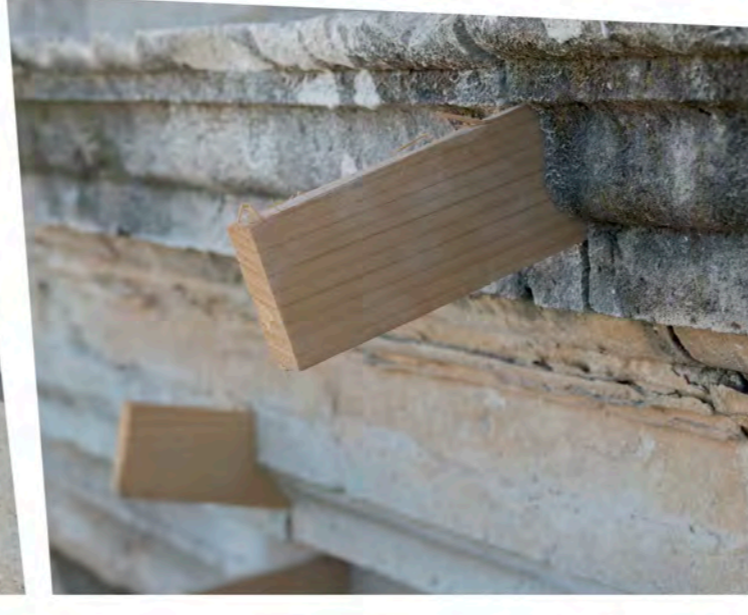
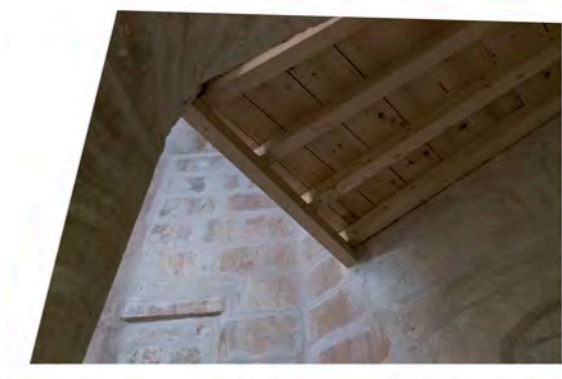
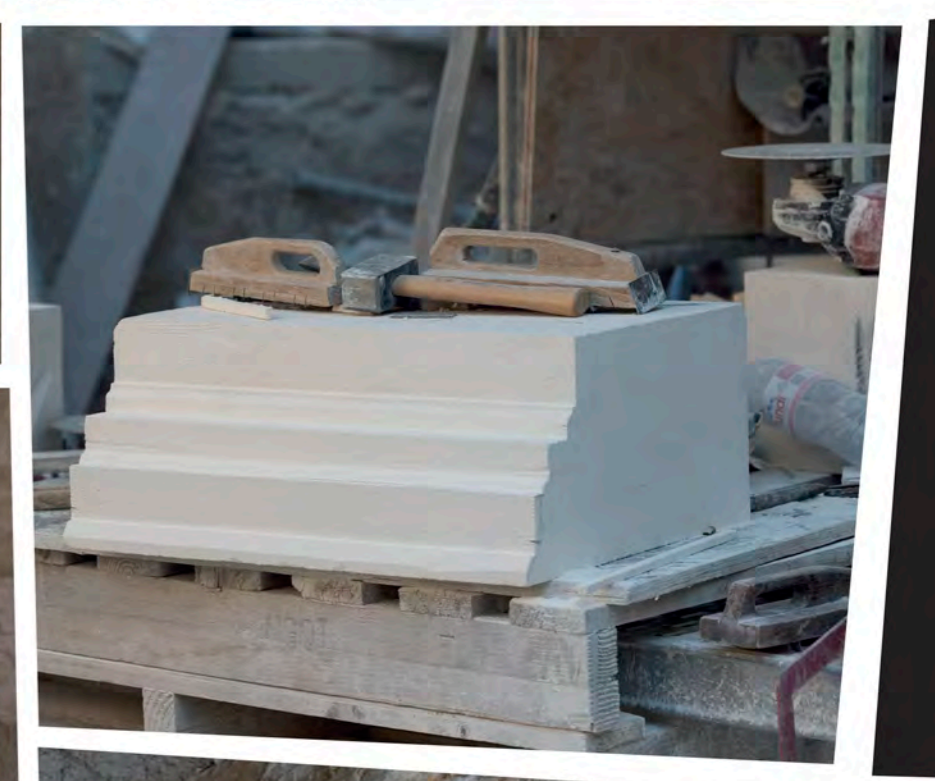
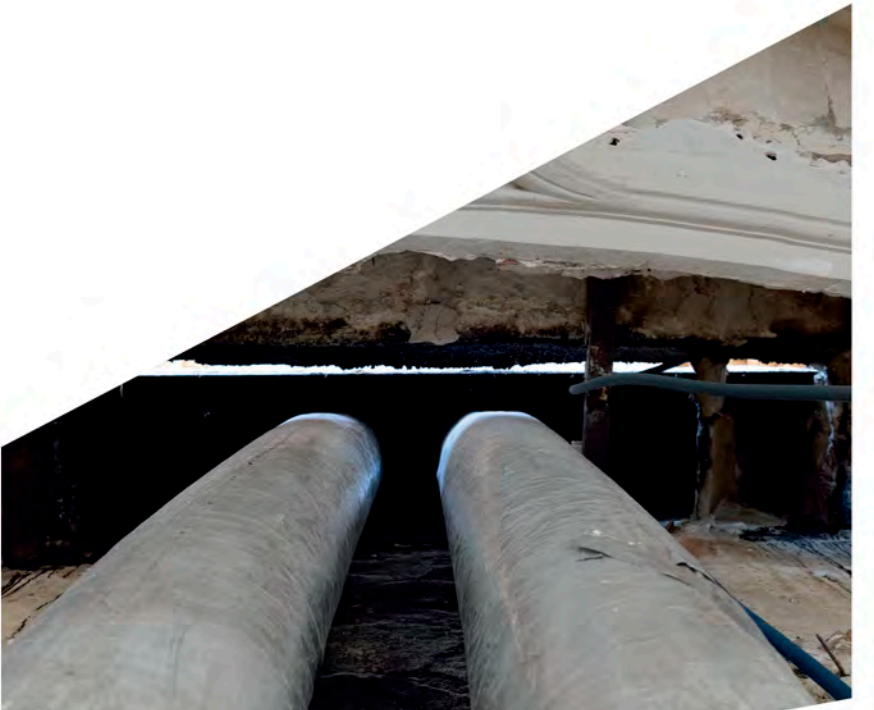
Juin 2018

Comment intégrer les contraintes contemporaines d'électricité, de normes de sécurité, dans un lieu patrimonial ? Gains et fils suivent un chemin préparé au gré des joints, des creux, des pierres pour se fondre dans les dispositions architecturales et être les moins visibles. Pour ce faire, des échanges avec l'archéologue sont nécessaires. La taille de pierre est minutieuse. Les nouvelles pierres doivent intégrer l'existant, combler les lacunes. Les choix de taille, de dessin et de décoration reposent sur des détails scientifiquement prouvés, sans ajout, sans interprétation. Ainsi, les fenêtres à **meneaux*** donnant sur le jardin sont restituées.

*meneau : montant ou traverse de pierre qui divise les anciennes fenêtres en compartiments.

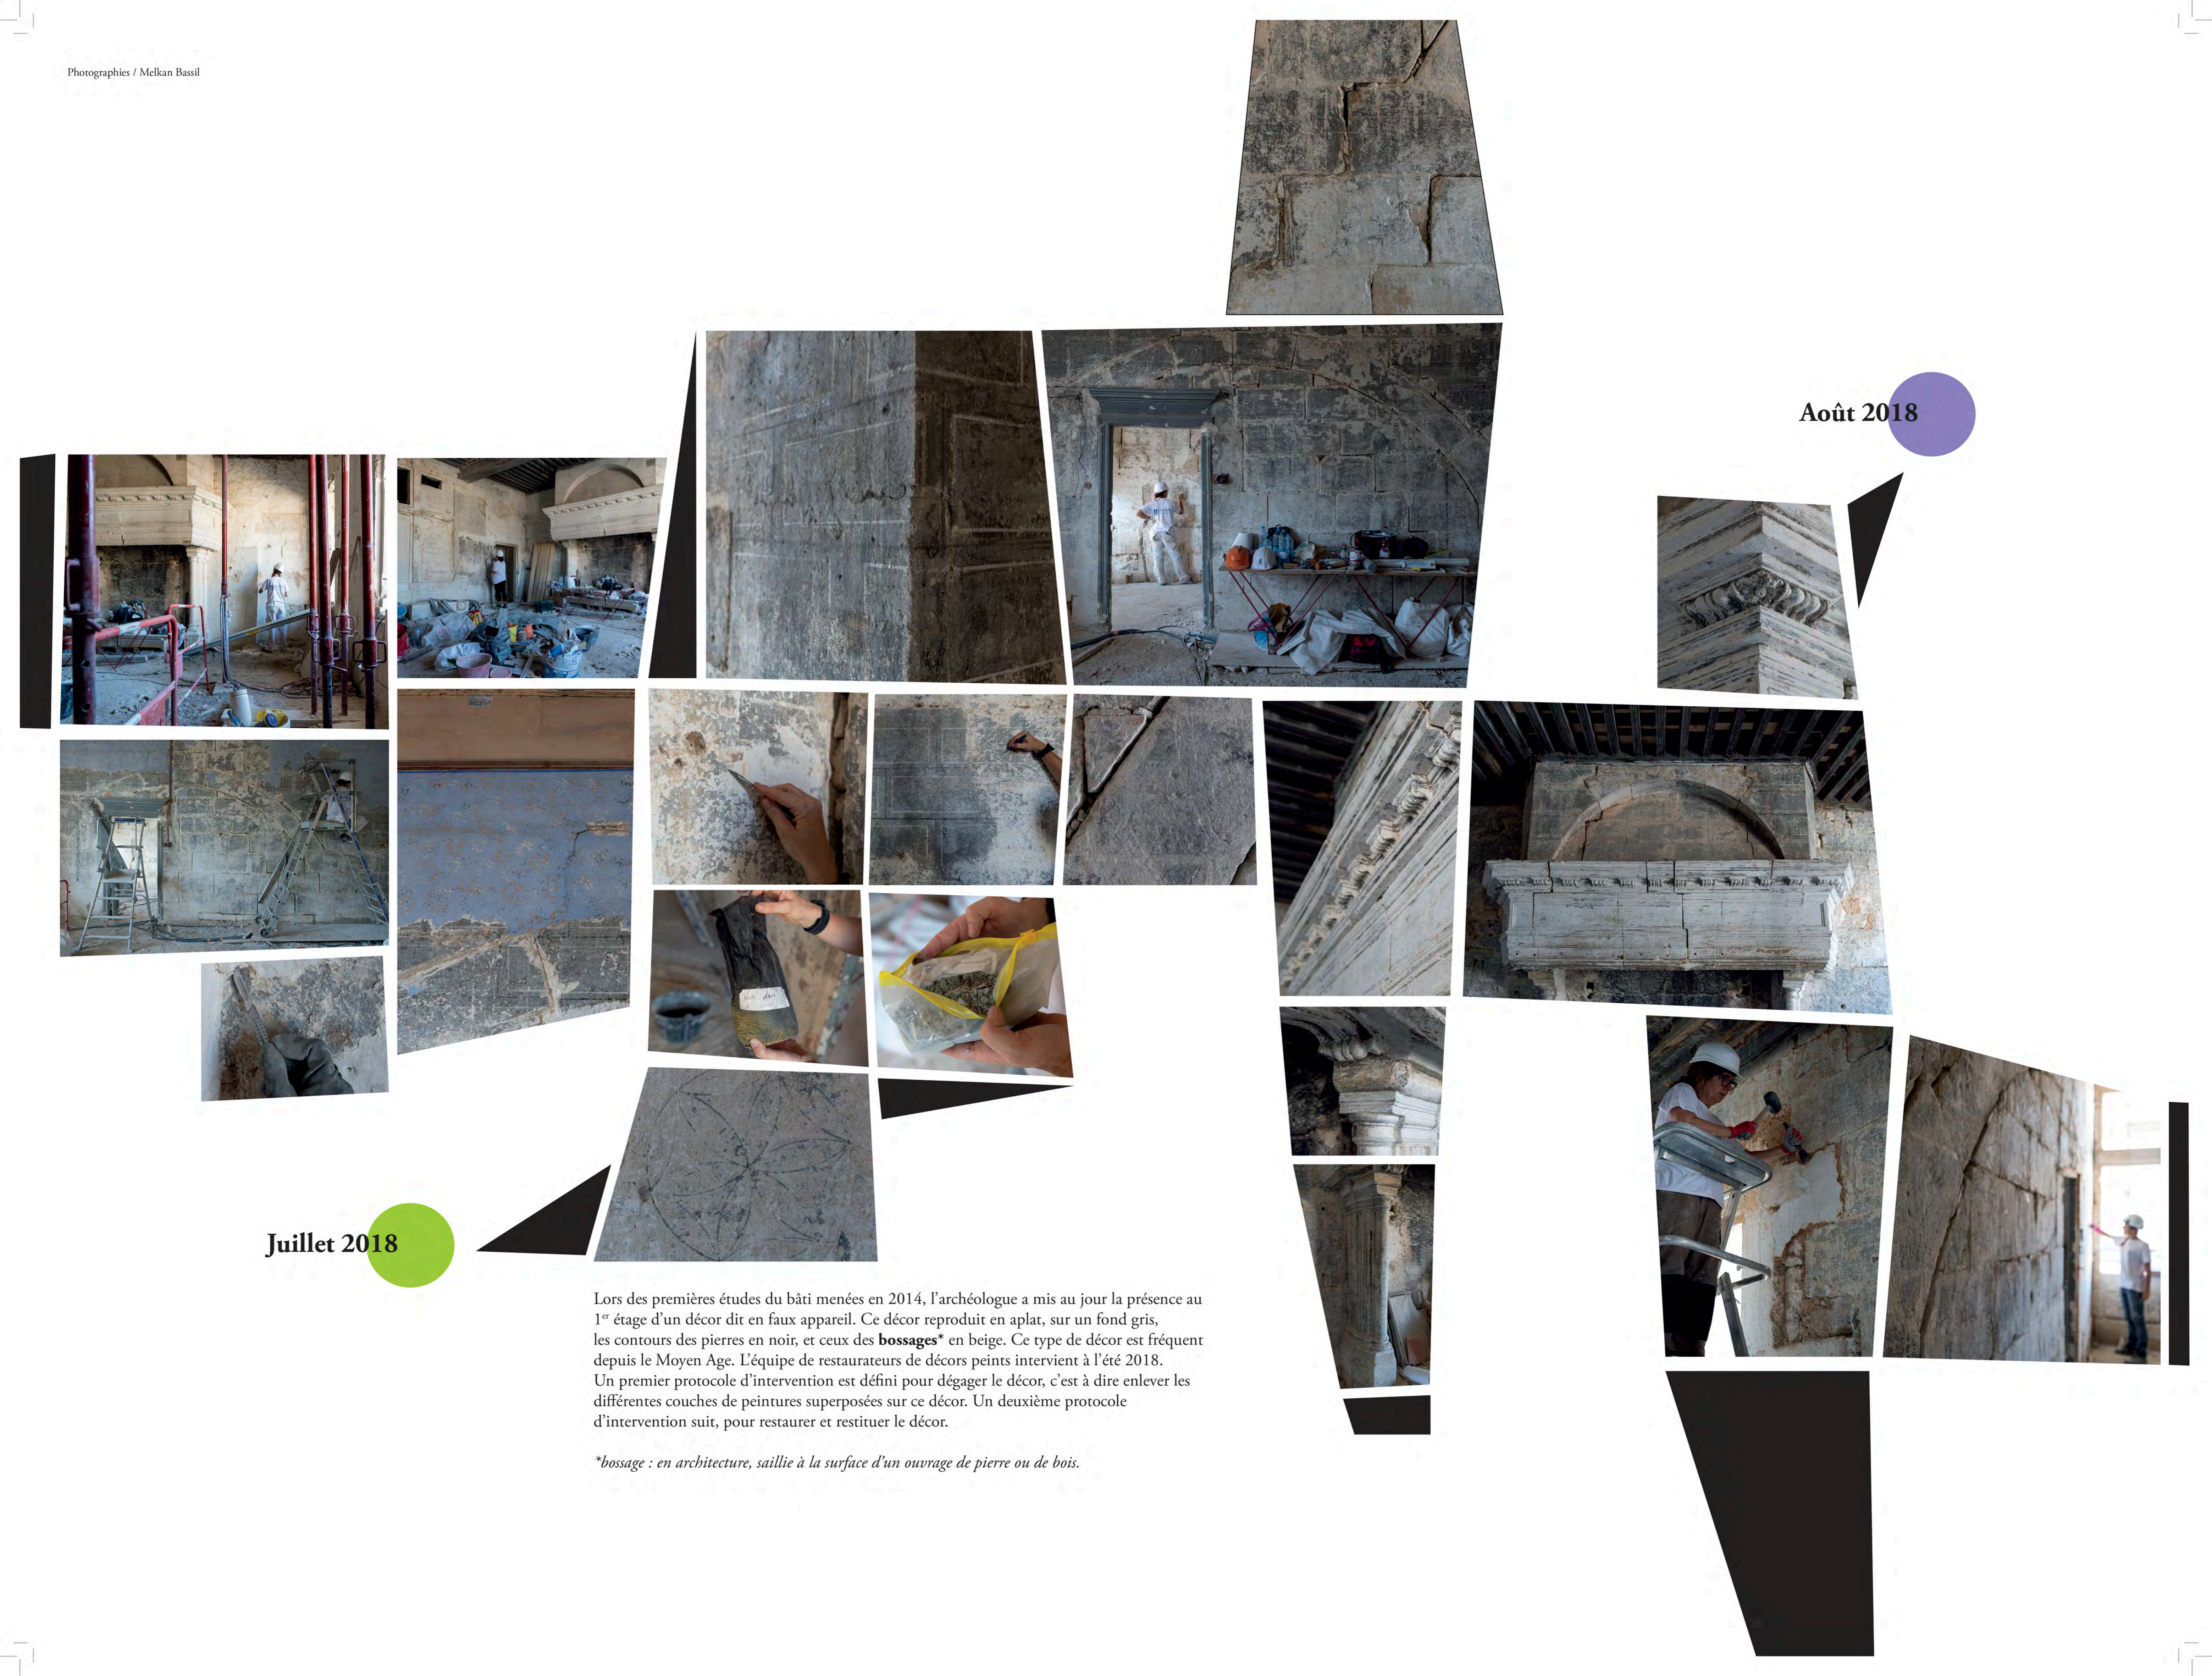
Juillet 2018

Lors des premières études du bâti menées en 2014, l'archéologue a mis au jour la présence au 1^{er} étage d'un décor dit en faux appareil. Ce décor reproduit en aplat, sur un fond gris, les contours des pierres en noir, et ceux des **bossages*** en beige. Ce type de décor est fréquent depuis le Moyen Age. L'équipe de restaurateurs de décors peints intervient à l'été 2018. Un premier protocole d'intervention est défini pour dégager le décor, c'est à dire enlever les différentes couches de peintures superposées sur ce décor. Un deuxième protocole d'intervention suit, pour restaurer et restituer le décor.

**bossage : en architecture, saillie à la surface d'un ouvrage de pierre ou de bois.*
